GEOMETRIAVIRHEET NOPEAN RAUTATIELIIKENTEN VAIHTEISSA

Rakennetun ympäristön tiedekunta
Kandidaatintyö
Tammikuu 2020

Sanni Leimi: Geometriavirheet nopean rautatieliikenteen vaihteissa
Kandidaatintyö
Tampereen yliopisto
Rakennustekniikan tutkinto-ohjelma
Tammikuu 2020

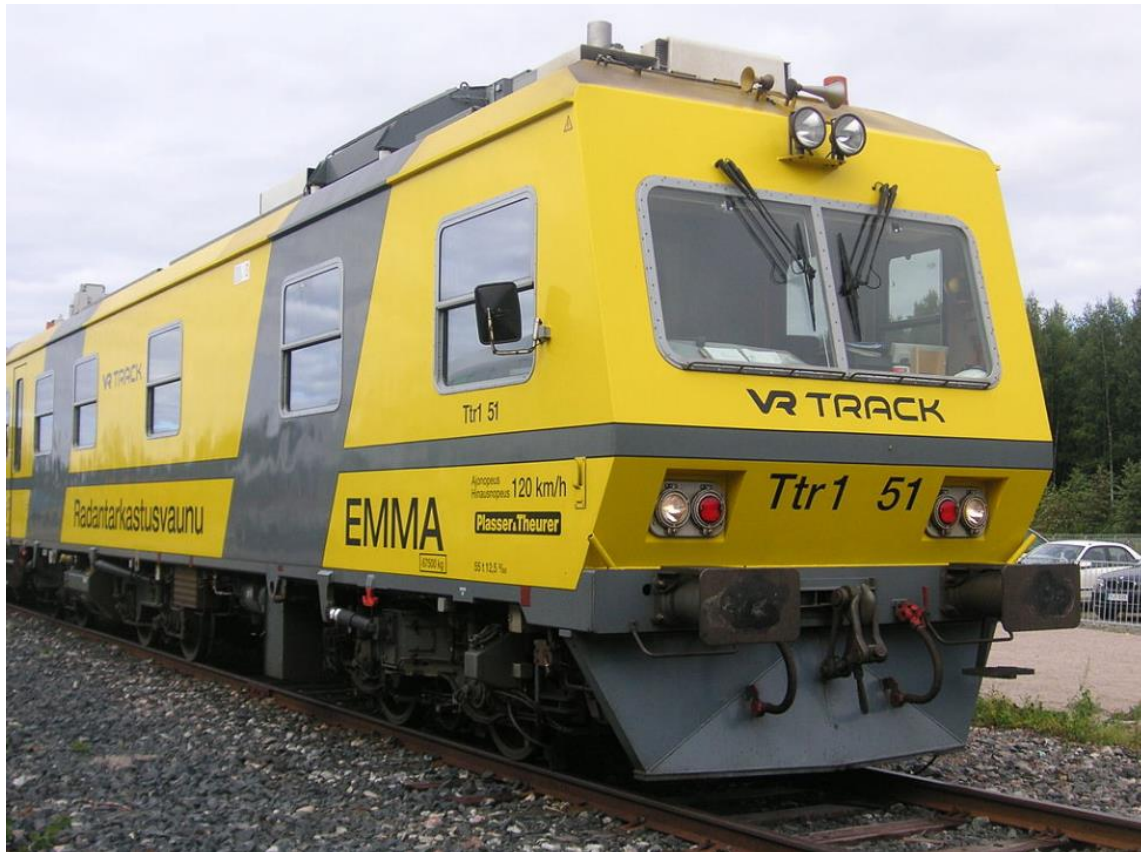
Kuva 1. Emma–vaunu (Wikipedia 2018)

Suomessa raidegeometrian mittauksessa käytetyn radantarkastusvaunu Ttr1 51:n eli EMMA-vaunun (kuva 1) geometriamittaus perustuu mittakantamittaukseen mittapyöräkertojen avulla. EMMA:n oma mittakanta on 12 metriä ja sen mittaustelit sijaitsevat 5:n ja 7 metrin etäisyydellä keskellä sijaitsevasta mittaustelistä. (Peltokangas & Nurmikolu 2015, s. 15) EMMA:n mittausten tuloksena saadaan käyrätuloste, virhelistaus sekä kilometriyhteenveto. (Salokangas 2008, s. 26) Lasersäteisiin perustuvaa mittakantamittaustekniikkaa on hyödynnetty ELLI-vaunussa (Peltokangas & Nurmikolu 2015, s. 15).
